**Inspektionsbericht**  
**gemäß ÖNORM M 5874**

Auftrag	<b>Trinkwasseruntersuchung der Marktgemeinde Kammern im Liesingtal, 1. Halbjahr</b>
Behördenreferenz	-
Auftrag vom / Zahl	<b>31.05.2021 / telefonisch, Hr. Grill</b>
Anlass der Untersuchung	<b>Trinkwasserinspektion 1. Halbjahr</b>
Letzte Untersuchung der Untersuchungsanstalt	<b>E2215431/01I vom 21.12.2022</b>
Geschäftszahl	<b>17199</b>
Auftragsnummer	<b>E2307352</b>
Inspektionsberichtsnummer	<b>E2307352/02I</b>
Projektbearbeiter/in	<b>Sabine Feuchter, DI Christoph Reitingner</b>
Ort der Probenahme	<b>Marktgemeinde Kammern im Liesingtal</b>
Probenahmedatum	<b>22.05.2023</b>
Probenübergabedatum	<b>23.05.2023</b>
Datum der Inspektion	<b>22.05.2023</b>
Ausstellungsdatum des Berichts	<b>14.07.2023</b>
Probennehmer/in /Inspektor/in	<b>Sabine Feuchter</b>
Gutachter/in	<b>Mag. Ulrich Purtscher</b>
Seitenzahl	<b>1 von 12</b>
Beilagen	<b>Gutachten, Prüfbericht Labor</b>

Marktgemeinde Kammern i.L. 11/705 (WIS-ID: M3352186R0)

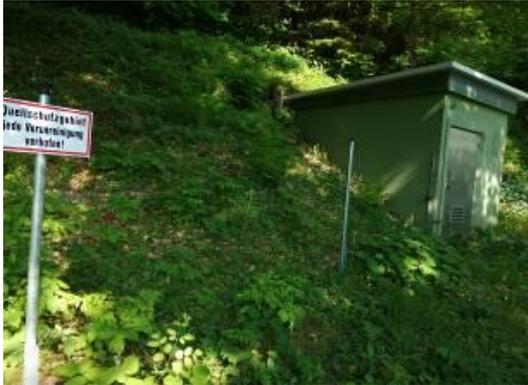
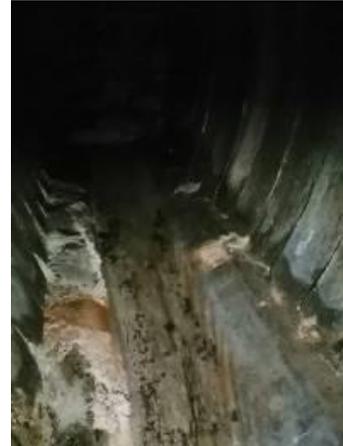
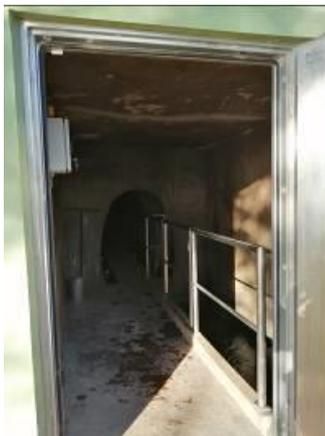
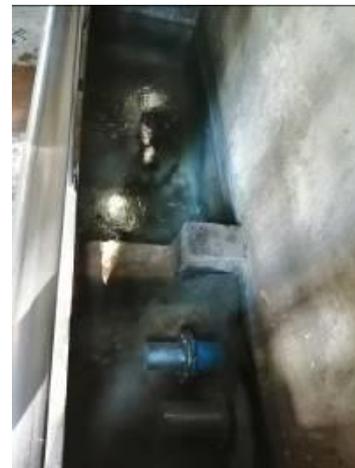
### Stollenquelle Dirnsdorf

Die Quellstube liegt in einem Waldgebiet, besteht aus Ortsbeton, wurde im Jahr 1957 errichtet und 2013 renoviert. Sie verfügt über zwei Kammern mit einem Fassungsvermögen von insgesamt rund 3 m<sup>3</sup>. Es gibt einen Zulauf. Eine Überhöhung gegenüber dem Überlauf ist vorhanden, es ist somit kein Rückstau in die Fassung möglich. Der Zugang befindet sich seitlich. Eine ausreichende Erhöhung gegenüber dem Bodenniveau ist gegeben. Der Abschluss ist dicht. Die Entlüftungsgitter in der Tür und rund um den Behälter sind gegen das Eindringen von Kleintieren geschützt. Der Überlauf ist mit einer Froschklappe gesichert.

Die letzte Reinigung des Behälters erfolgte 2019.

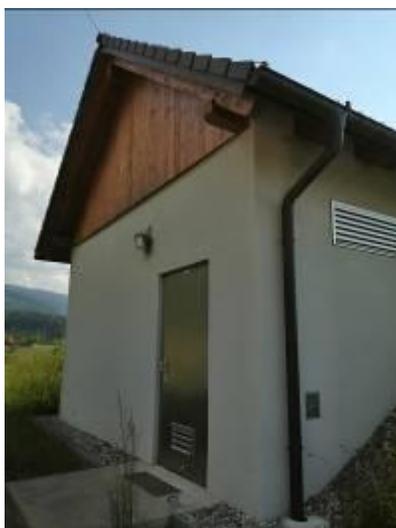
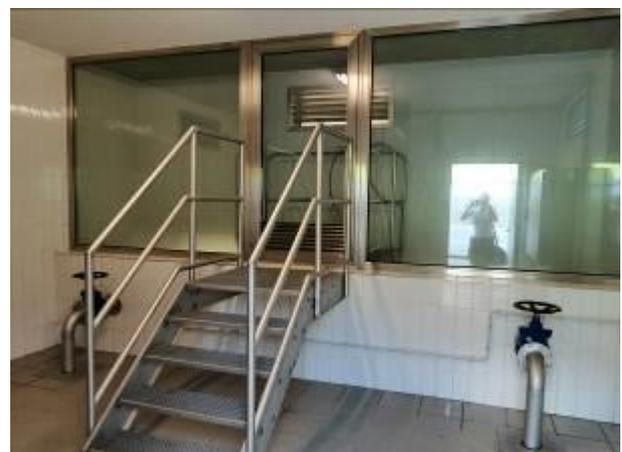
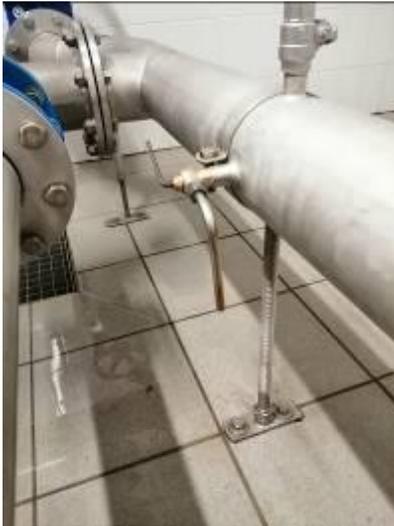
### HB Dirnsdorf

Der Hochbehälter befindet sich 300 m in Richtung Süden von der Stollenquelle entfernt in einem Wiesengebiet. Der Behälter ist aus Ortsbeton gefertigt und wurde im Jahr 2013 errichtet. Es gibt einen Zulauf, er verfügt über ein Fassungsvermögen von insgesamt 200 m<sup>3</sup> und zwei Kammern.

Eine Überhöhung gegenüber dem Überlauf ist vorhanden, es ist somit kein Rückstau in die Fassung möglich. Der Zugang befindet sich seitlich. Eine ausreichende Erhöhung gegenüber dem Bodenniveau ist gegeben. Der Abschluss ist dicht und sicher versperrt. Der Belüftungspilz ist gegen das Eindringen von Kleintieren gesichert. Zudem ist ein Insektenschutzgitter zur Belüftung in der Tür angebracht. Der Überlauf ist mit einer Niveauregelung gesichert.

Der Behälter ist augenscheinlich frei von Beschädigungen und Verunreinigungen.

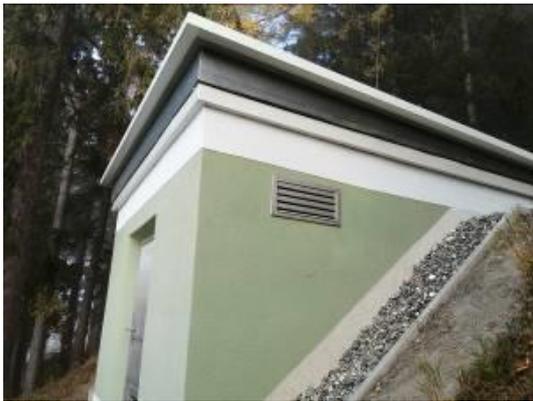
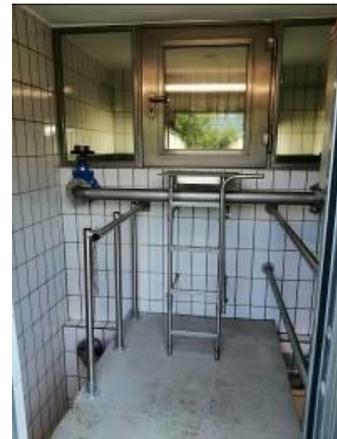
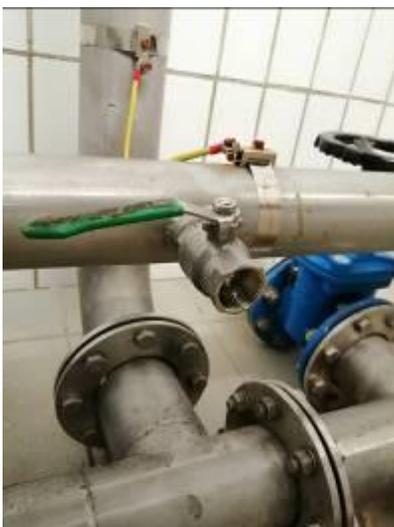
**HB Seiz**

Der Hochbehälter befindet sich hinter der Freiwilligen Feuerwehr in Richtung Osten am Feitscher Berg in einem Waldgebiet. Der Behälter ist aus Ortsbeton gefertigt, wurde im Jahr 1966 errichtet und 2013 renoviert. Es gibt einen Zulauf, er verfügt über ein Fassungsvermögen von insgesamt 80 m<sup>3</sup> und zwei Kammern.

Eine Überhöhung gegenüber dem Überlauf ist vorhanden, es ist somit kein Rückstau in die Fassung möglich. Der Zugang befindet sich seitlich. Eine ausreichende Erhöhung gegenüber dem Bodenniveau ist gegeben. Der Abschluss ist dicht und sicher versperrt. Der Belüftungspilz ist gegen das Eindringen von Kleintieren gesichert. Außerdem sind Lüftungsschlitze vorhanden. Der Überlauf ist mit einer Niveauregelung gesichert.

Der Behälter ist augenscheinlich frei von Beschädigungen und Verunreinigungen.
